Inventarisatie Beekherstel

Stroomgebied Groenlose Slinge

Titel	Inventarisatie Beekherstel Stroomgebied Groenlose Slinge
Samenstelling	Sportvisserij Nederland Postbus 162 3720 AD BILTHOVEN
E-mail	info@sportvisserijnederland.nl daanrammstein@msn.com
Homepage	www.sportvisserijnederland.nl
Opdrachtgever	Federatie Midden Nederland
Homepage	www.hfmiddennederland.nl
Auteur(s)	Daan Mulder
Aantal pagina's	42
Trefwoorden	Groenlose Slinge, Groenlo, Beurzerbeek, Willinkbeek, Wissinkbeek, Ratumse Beek, Meibeek, Beekherstel, Gelderland, Beekforel, Beekprik, Rivierdonderpad, natuurvriendelijke oever, hermeandering, vistrap
Versie	Definitief
Projectnummer	AV2011-013
Datum	8-6-2012

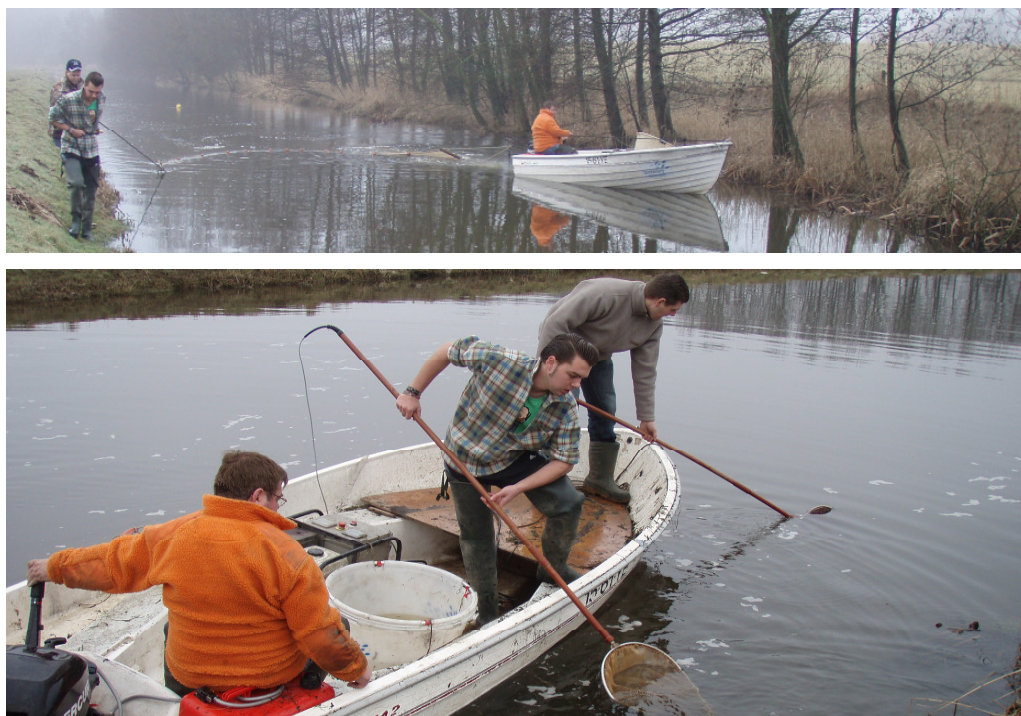
Foto: Boven: vissen met de kuil, onder: elektrisch vissen, in de bredere beken met twee anodes (onder stroom staand schepnet) tegelijk.

Om de visstandonderzoeken op dezelfde wijze uit te voeren, zouden de meeste trajecten van de Groenlose Slinge met de kuil én elektrisch worden bevist. Door de tegenwoordig aanwezige brede, beplante moerasoeveren aan één zijde van de beek is het vissen met de kuil niet goed mogelijk. Aan de kant van de moerasoever moet hierdoor de boot de kuil voorttrekken waardoor niet goed langs de oever kan worden gevisst en veel vis gemist wordt. Naar aanleiding van dit knelpunt hebben we, na één mislukte kuiltrek in de Beurzerbeek, besloten elektrisch verder te vissen.

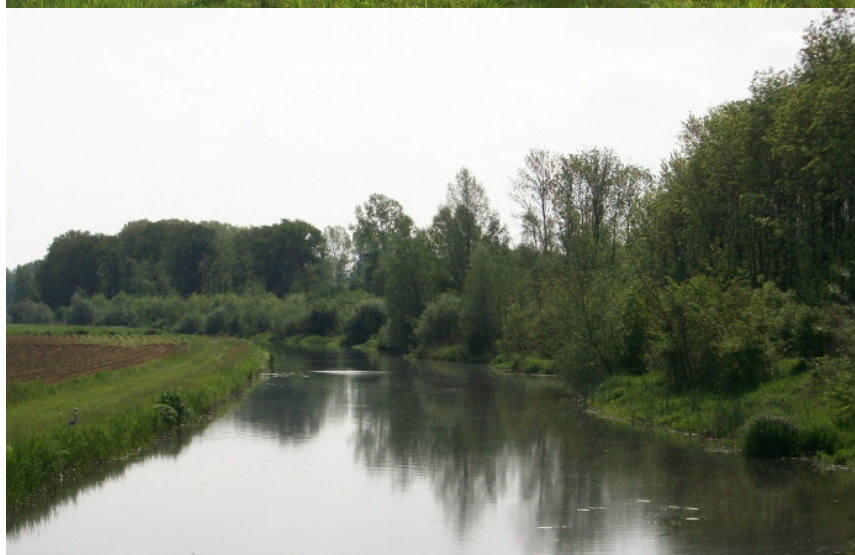
*Foto: bosstrook langs de zuidoever
van de Slinge*

Langs een groot deel van de linkeroever van de Groenlose Slinge zijn bosstroken aangelegd. De bosstroken moeten voornamelijk voor beschaduwing in de beek zorgen en het versterken van bos-microfauna langs de beek.

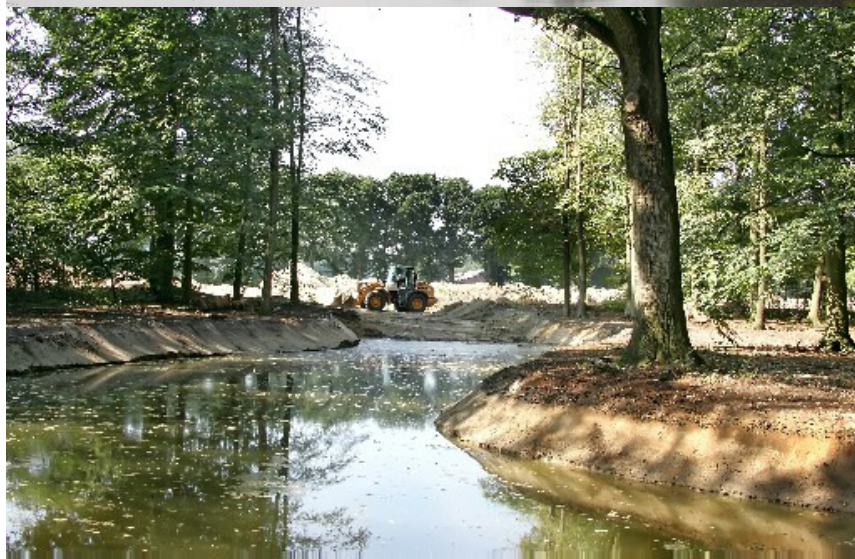
*Foto: het aanleggen van de
meander bij Lebbenbrugge*

Er zijn meerdere meanderende trajecten aangelegd o.a. één bij Lebbenbrugge en één bij Zeggelink Hagbrug. De meander bij Zeggelink Hagbrug is een meander met diepe stroomkommen van 2+ meter. De meander bij Lebbenbrugge is een meander met steile hoge oevers, diepe stroomkommen van 2+ meter.

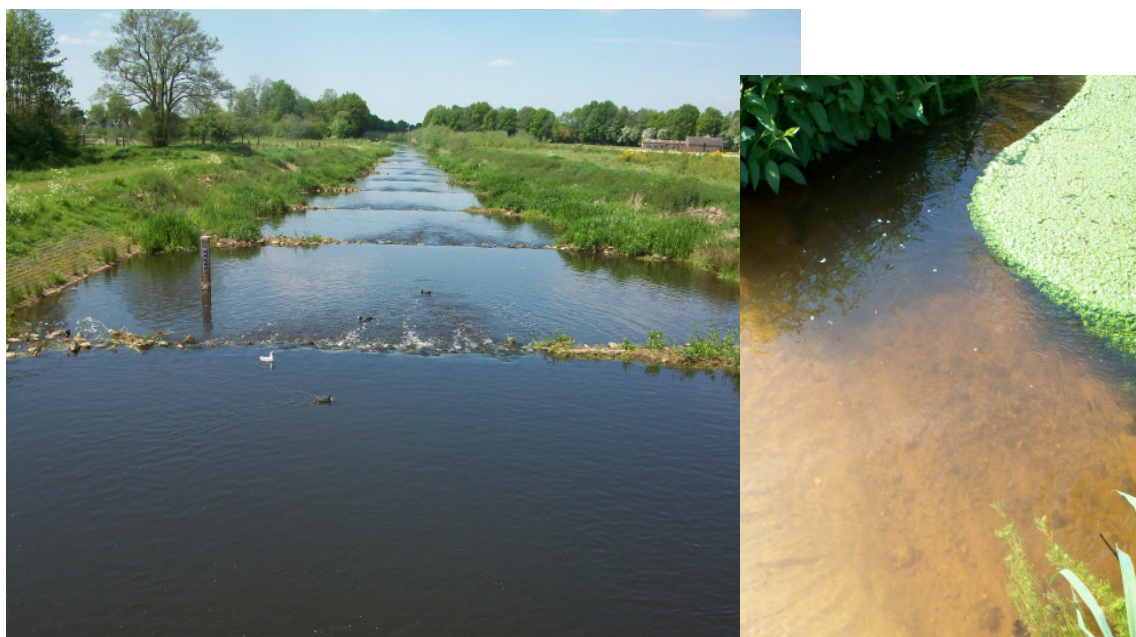
Foto: Bekkenvistrap (l) en een grindbank in de bypass bij de zandvang bij Jonker (r).

De Groenlose Slinge is een 28 km lange beek met een gemiddelde breedte van 13,5 meter en een gemiddelde diepte van 1,25 meter. De stroomkommen in de meanders tot 3 meter diep. De beek heeft bovenstrooms een zandvang ter hoogte van Winterwijk. Het bodemsubstraat bestaat grotendeels uit zand met hier en daar gedeeltes met slib of grind. Bij de nieuw aangelegde vistrappen bestaat het substraat uit grind en stortsteen. Door de beek stroomt vrij helder water met een gemiddelde doorzicht van één meter. Het is een gekanaliseerde beek met enkele meanderende trajecten. De oevers zijn natuurvriendelijk en door middel van op de zuidzijde aangelegde bosstroken is er ook veel beschaduwing. Op de meeste plaatsen heeft de Groenlose Slinge, over een kwart van de beekbreedte, een moerasoever waarin vis beschutting kan vinden. In de moerasoever groeit onder andere Grote Lisdodde, Liesgras, Rietgras en Riet. Verder heeft de Groenlose Slinge een goed ontwikkelde, maar soortenarme, onderwatervegetatie waarin Smalle Waterpest, Tenger Fonteinkruid en Grof Hoornblad de boventoon in voeren. De Groenlose Slinge heeft drie bypasses, een bij de zandvang bij Jonker, een vanaf de zandvang bij Jonker tot aan Beernink en een benedenstrooms bij Beekvliet.

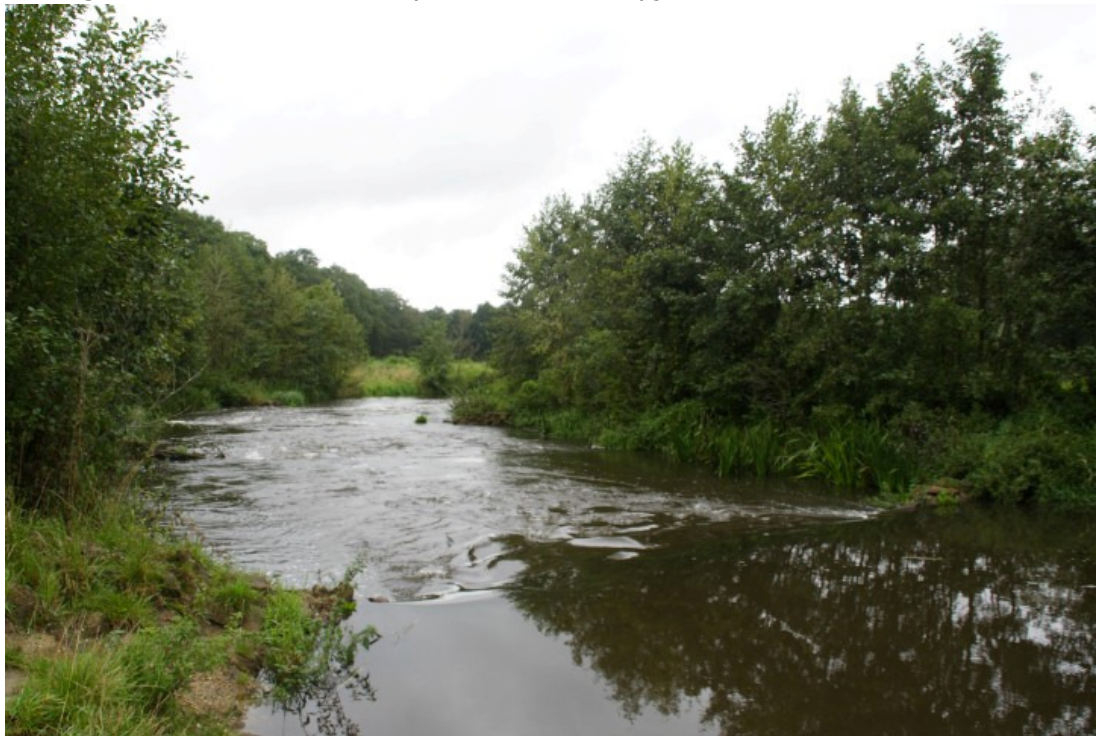
*Foto: Groenlose Slinge: vispassage, meander, bosstrook en een rijke oevervegetatie.
(meander bij Lebbenbrugge)*

Van alle onderzochte beken is de Groenlose Slinge het meest veranderd sinds de jaren '90. Zo is de beek, op de stuw bij Beekvliet na, geheel optrekbaar, zijn er, in tegenstelling tot voor de herinrichtingen, veel meer schuil- en paaiplaatsen voor vis en hebben de aangelegde bosstroken voor een meer beschaduwde beek gezorgd. Ook heeft de Groenlose Slinge nu meanderende trajecten met diepe stroomkommen, holle oevers en variërende stroomsnelheden. Qua bodemsubstraat is de Groenlose Slinge ook veranderd, zo bestond het voor de herinrichtingen nog enkel uit fijn zand en slib, nu hebben de vispassages er voor gezorgd dat ook keien daartoe behoren, wat weer een leefomgeving is voor vissen als de Riviergrondel, de Rivierdonderpad en het BERPMPJE.

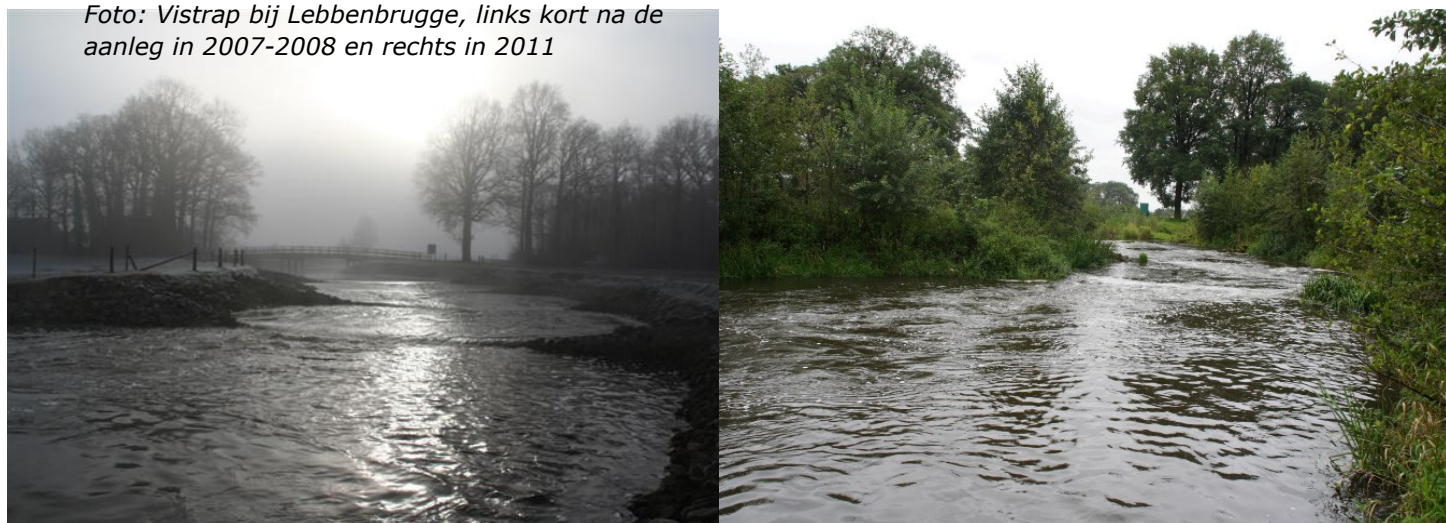
Foto: Vistrap bij Lebbenbrugge, links kort na de aanleg in 2007-2008 en rechts in 2011

De oevers van de Groenlose Slinge en de Beurzerbeek waren voor de herinrichting nog kaal, nu zijn er bijna overal moerasoevers. De moerasoevers zijn tussen de 2 en 5 meter breed en 0,1 tot 1 meter diep. In de moerasoevers staan o.a. Grote Lisdodde, Liesgras, Rietgras en Riet. Deze oevers bieden schuil- en paaiplaatsen voor Limnofiele soorten als de Bittervoorn, Zeelt, Ruisvoorn en Snoek.
